## PERIZIA STRAGIUDIZIALE

## STUDIO DEL PROCESSO EDILIZIO

#### ANALISI E RILIEVO FOTOGRAFICO DEI MATERIALI USATI

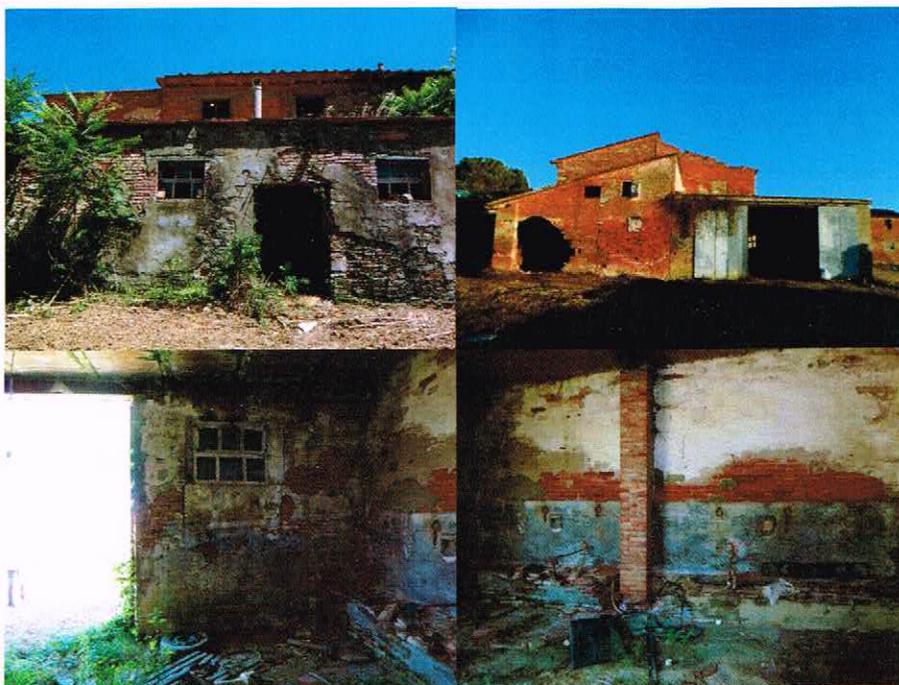
##### Annesso sul retro del fabbricato 1:

La costruzione addossata sul retro prospetto dell'edificio principale è stata molto probabilmente realizzata in più fasi per esigenze funzionali legati alla conduzione del fondo agricolo ed utilizzata in parte a rimessa attrezzi ed in parte per l'allevamento di bestiame. Di forma regolare, presenta una muratura portante in

mattoni mista a pietra, solo parzialmente intonacata (venivano intonacati e tinteggiati solo gli ambienti destinati al bestiame, per ovvie ragioni igieniche), coperta da un solaio piano a travi "varesi" e tavelloni sulla stalla, mentre ad una falda inclinata in tegolini marsigliesi sulla rimessa. Aprioristicamente, proprio per le sue caratteristiche edilizie, per i materiali utilizzati e per il sistema costruttivo, si può datare questo accessorio intorno agli anni '50

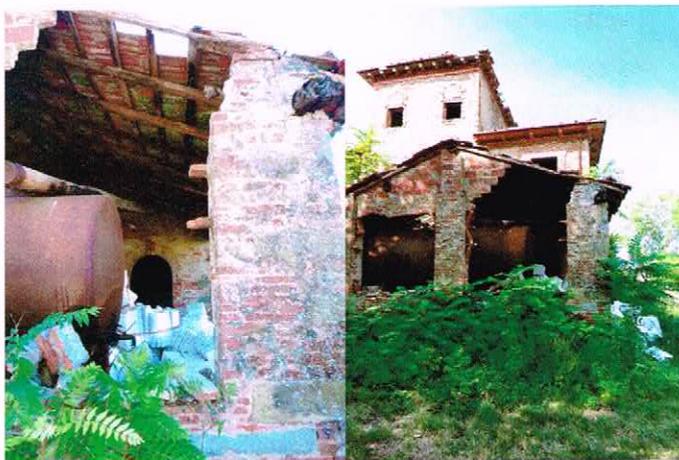
##### Annesso sul fronte del fabbricato 1:

Questo insolito accessorio, una capanna addossata alla facciata principale della colonica, rientra tra quei volumi realizzati per aggregazione, in virtù del bisogno di spazi per la conduzione del fondo agricolo, con una struttura portante in muratura di mattoni pieni mista a pietra di varia pezzatura, tetto a due falde inclinate con travi e correnti in legno e manto di tegolini in laterizio. Di forma regolare,

ci arriva privo di pavimentazione e di ogni altro tipo di finitura. Il "mandolato" sul fronte, oggi crollato per il lungo stato abbandono in cui ha versato il sito, aveva probabilmente la funzione di protezione e filtro dagli agenti atmosferici delle messi che venivano riposte in questo locale. Per l'eterogeneità e la povertà dei materiali utilizzati, la precarietà della struttura portante e la singolare collocazione rispetto al fabbricato principale, è plausibile datare la sua costruzione intorno agli anni '60.

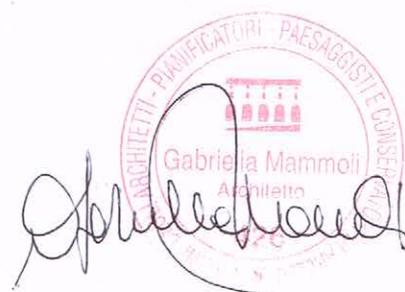
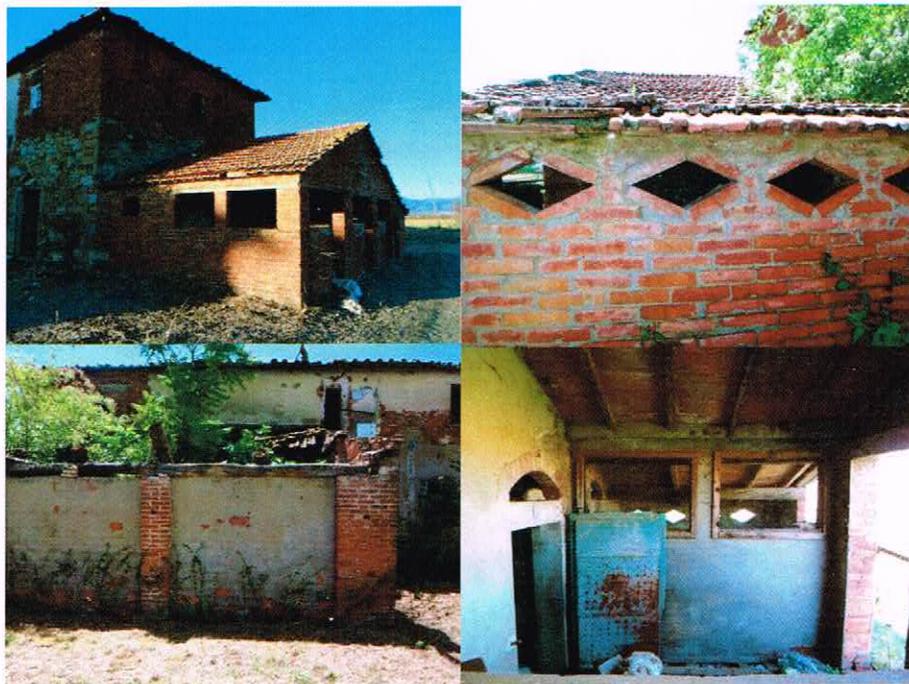
##### Annessi adiacenti al fabbricato 2:

Gli annessi che si appoggiano a questa fabbrica, rispecchiano la tipica funzione degli accessori minori adibiti al ricovero degli animali domestici, alla lavorazione delle messi del podere ed alla rimessa degli attrezzi necessari per la produzione agricola fungendo da corollario alle grandi stalle che invece trovavano spazio al piano terreno delle coloniche.

Di forma regolare, anche questi volumi sono stati costruiti con materiali facilmente reperibili sul posto, il mattone, la pietra di varia forma e dimensione, il legno e sono stati realizzati con una struttura in muratura portante coperti con tetti a capanna e manto in tegolini di laterizio. Gli stalletti, per questioni di salubrità, risultano ancora intonacati internamente e con una pavimentazione in mattoni facilmente lavabile. Il caratteristico motivo a rombo delle aperture realizzate con i mattoni interi, l'uso delle tavelline per le falde delle coperture e la loro posizione sul fronte dell'insediamento, ci fanno supporre che siano stati realizzati negli anni '60, mentre la capanna laterale, l'essiccatoio e la tettoia sul fronte dell'edificio, proprio per la loro precarietà costruttiva, ci inducono a far risalire la loro realizzazione intorno agli anni '40-'50.

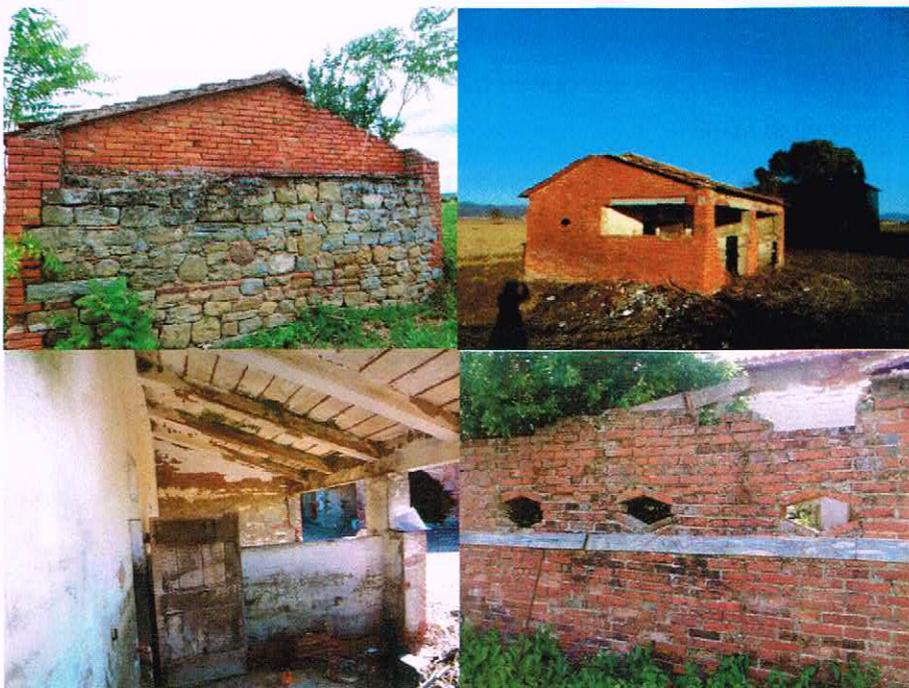
**Fabbricato 3:** Questo accessorio minore, isolato nel retro del complesso edilizio, era adibito al ricovero degli animali da cortile e, come per la maggior parte degli annessi agricoli di questa zona, ha subito nel tempo ristrutturazioni e ricostruzioni (nelle aerofotogrammetrie storiche appare ben più grande di quello attuale) tali da restituirci oggi un manufatto probabilmente molto diverso da quello originario. A pianta rettangolare, coperta con un tetto a capanna e un sistema costruttivo semplice in muratura portante di mattoni pieni, si appoggia su un parapetto in pietra mista a mattoni, probabile residuo di una precedente costruzione. Internamente intonacato e con un impiantito di mattoni, presenta nel retro le aperture a rombo, tipico disegno degli annessi realizzati dopo gli anni '50.

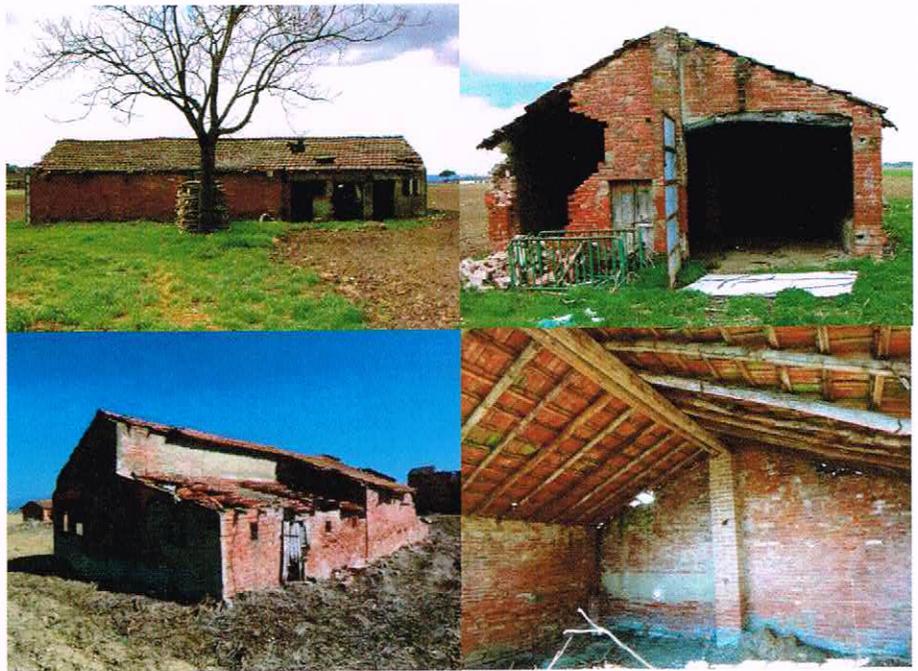
**Fabbricato 4:** Anche questo annesso ha subito nel tempo sostanziali manomissioni e rifacimenti ed è stato molto probabilmente costruito in più momenti, come si può leggere dall'uso dei materiali e della diversa tecnica costruttiva, che vede erigere in un primo tempo la capanna, l'annesso più importante di questo sistema rurale, realizzata a pianta

rettangolare, con le caratteristiche pareti perimetrali in muratura portante di mattoni pieni e le colonne interne sempre in mattoni, più porzioni di muratura in pietra di diversa forma e dimensione. La copertura è il classico tetto a capanna con un manto di soli tegolini marsigliesi poggianti su un'orditura primaria e secondaria in legno. Diversamente dagli adiacenti stalletti, realizzati successivamente, non presenta pavimentazioni né pareti intonacate, in quanto veniva utilizzata per il ricovero dei carri e delle attrezzature agricole in genere e la datazione della sua realizzazione si può far risalire intorno agli anni '40. Gli stalletti adiacenti invece risultano intonacati sia all'interno che all'esterno, con un intonaco preparato in cantiere con metodi e tecniche tradizionali, una copertura a falde inclinate con l'uso delle tavelline e presentano ancora la tipica pavimentazione in mattoni con le pendenze ed i canali di scolo propria degli annessi rurali che si costruivano negli anni '50.

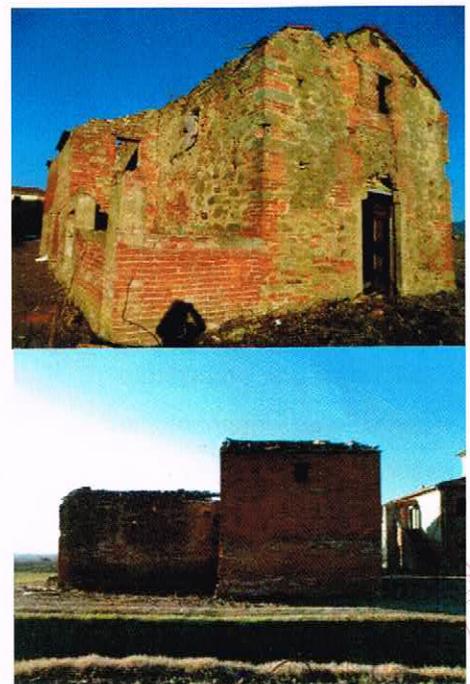
**Fabbricato 6:** Per la sua collocazione e l'uso delle tecniche costruttive, orizzontamenti con longarine in ferro e laterizio, l'uso del mattone nuovo di fornace, la muratura portante in pietra mista a mattone e la copertura in elementi di laterizio a marsigliesi, è leggibile come un manufatto manomesso in ripetute stagioni, le cui continue modifiche ci hanno consegnato oggi un'ex stufa per il tabacco addossata ad altri volumi accessori minori comunque destinati alla produzione agricola ed all'allevamento del bestiame. Le caratteristiche architettonico-tipologiche, insieme all'uso di materiali poveri di facile reperimento, l'ubicazione sul fronte del complesso edilizio, la totale mancanza di finiture ed impianti tecnologici, fanno presupporre una crescita di questi volumi lenta ed organizzata fin dal 1823, essendo riportati sulla mappa del Catasto Lorenese, ma soggetto a continue se non radicali modifiche, difficilmente riconducibili a periodi precisi, forse dal 1940 in poi, che ci hanno consegnato oggi dei manufatti verosimilmente diversi da quelli originari.
