Montemaggio - Variante Piano di Recupero

Integrazioni:

- note esplicative in merito alle modifiche apportate
 - documentazione fotografica e viste tridimensionali
-

giugno 2018

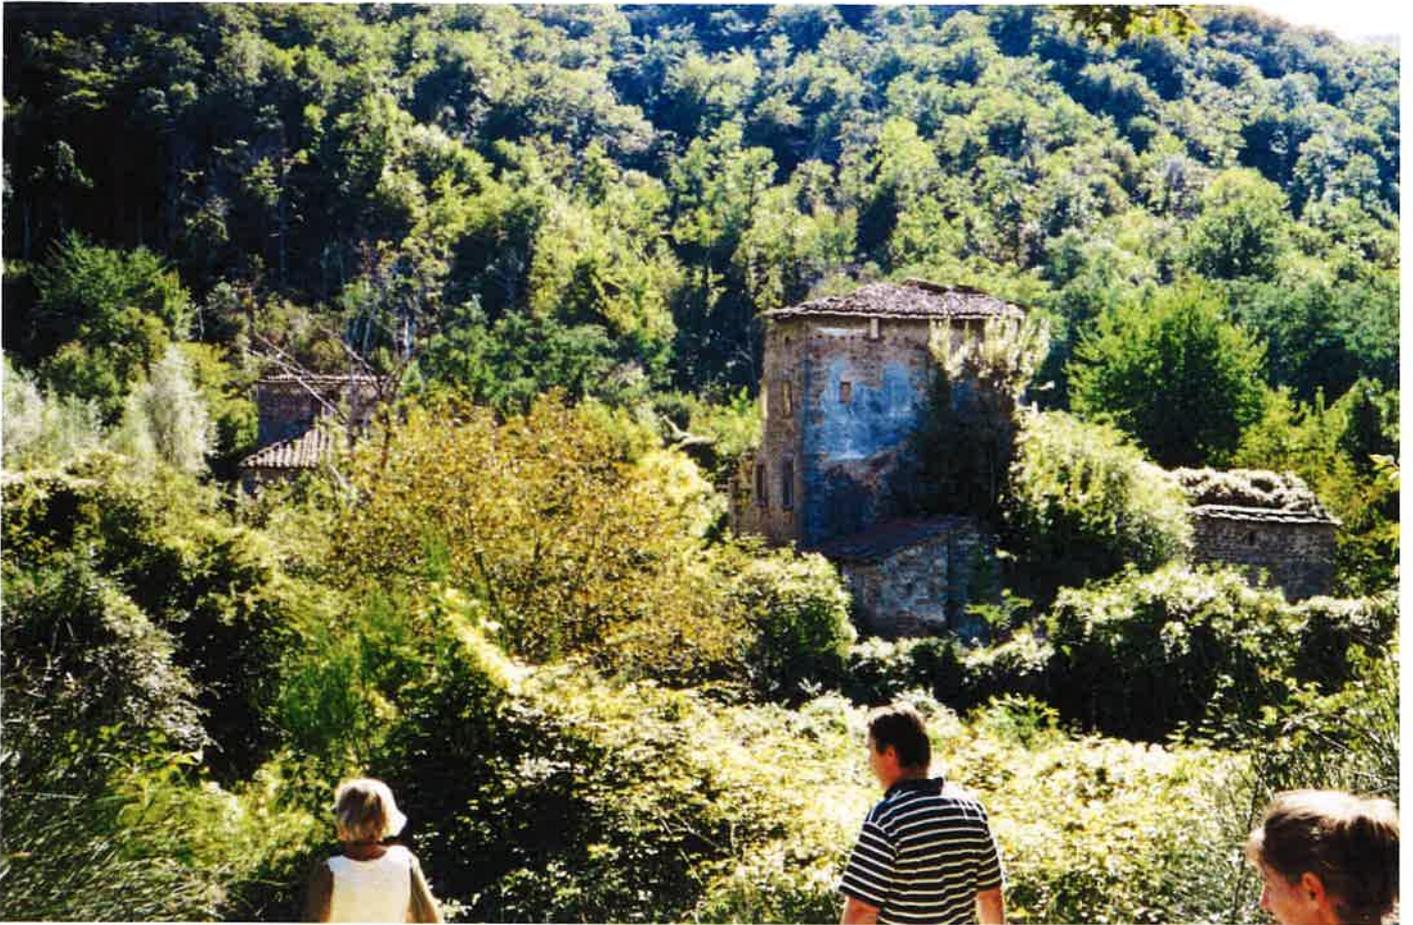
Veduta del complesso di Montemaggio al momento dell'acquisto

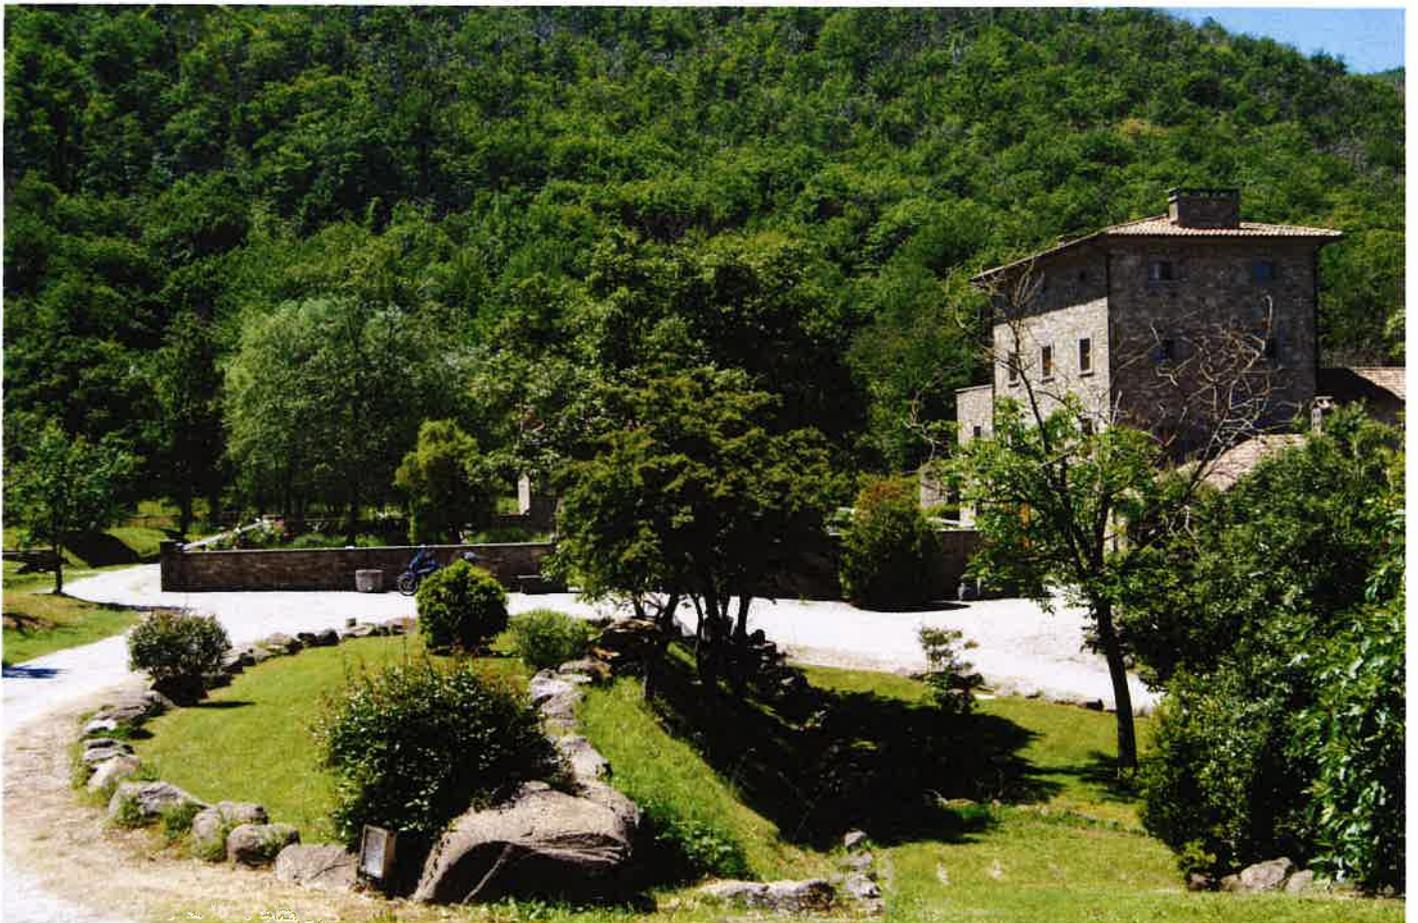
La stessa veduta oggi

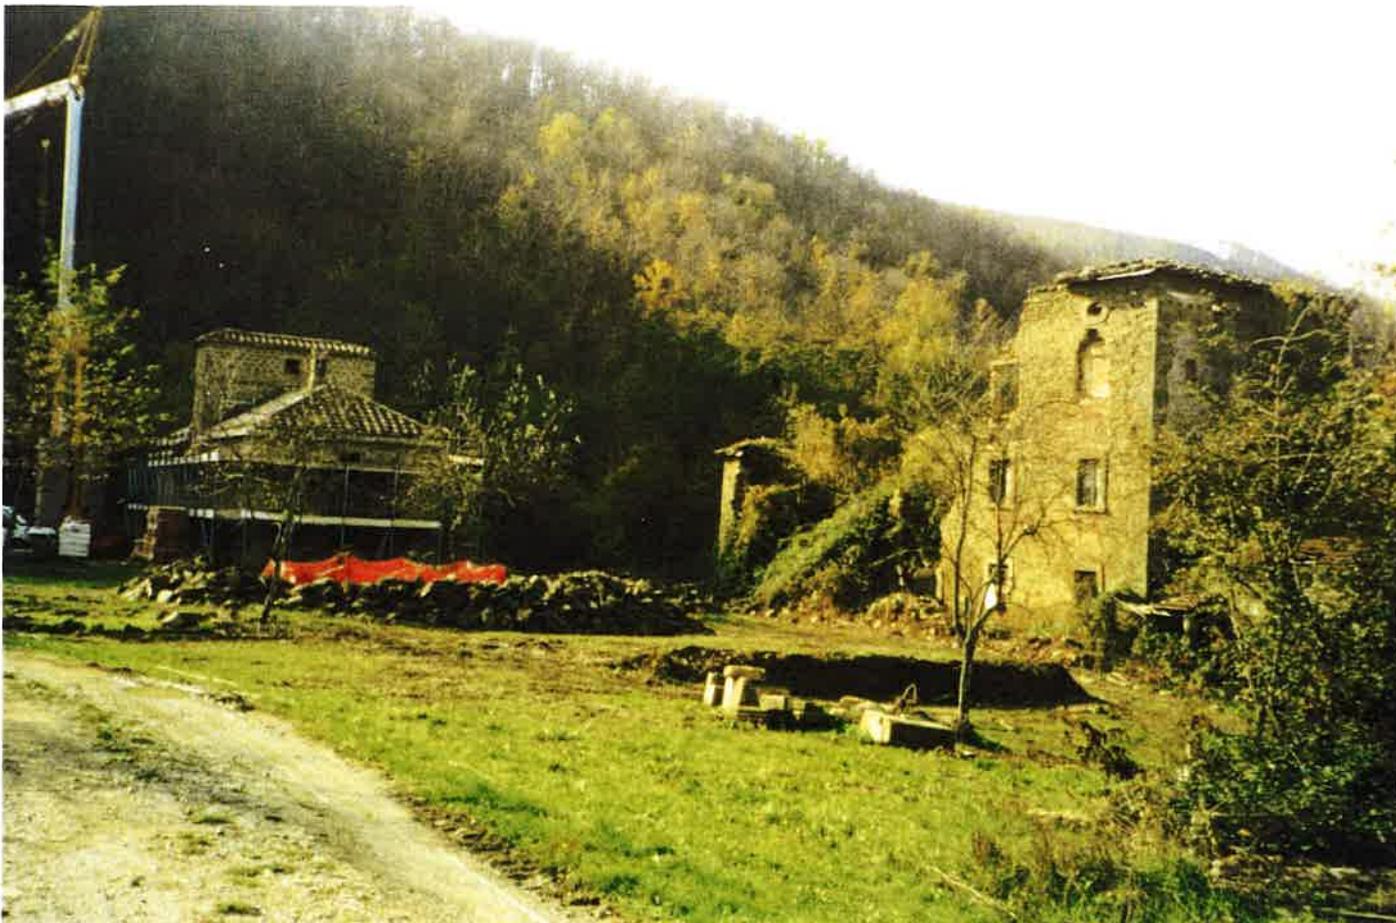
Veduta del complesso durante i primi lavori

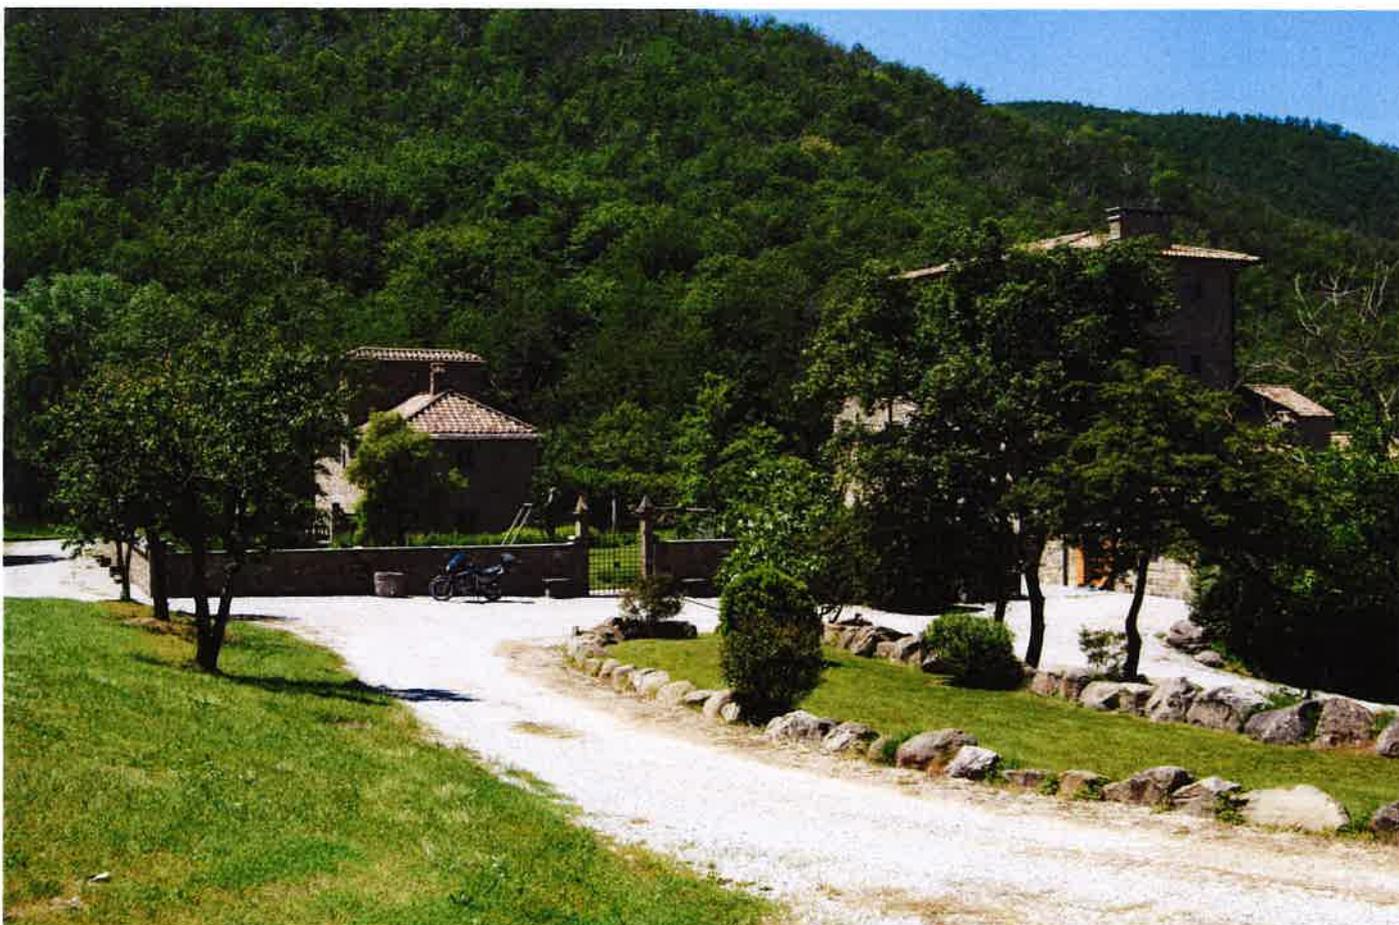
La stessa veduta oggi, con i lavori del complesso principale terminati

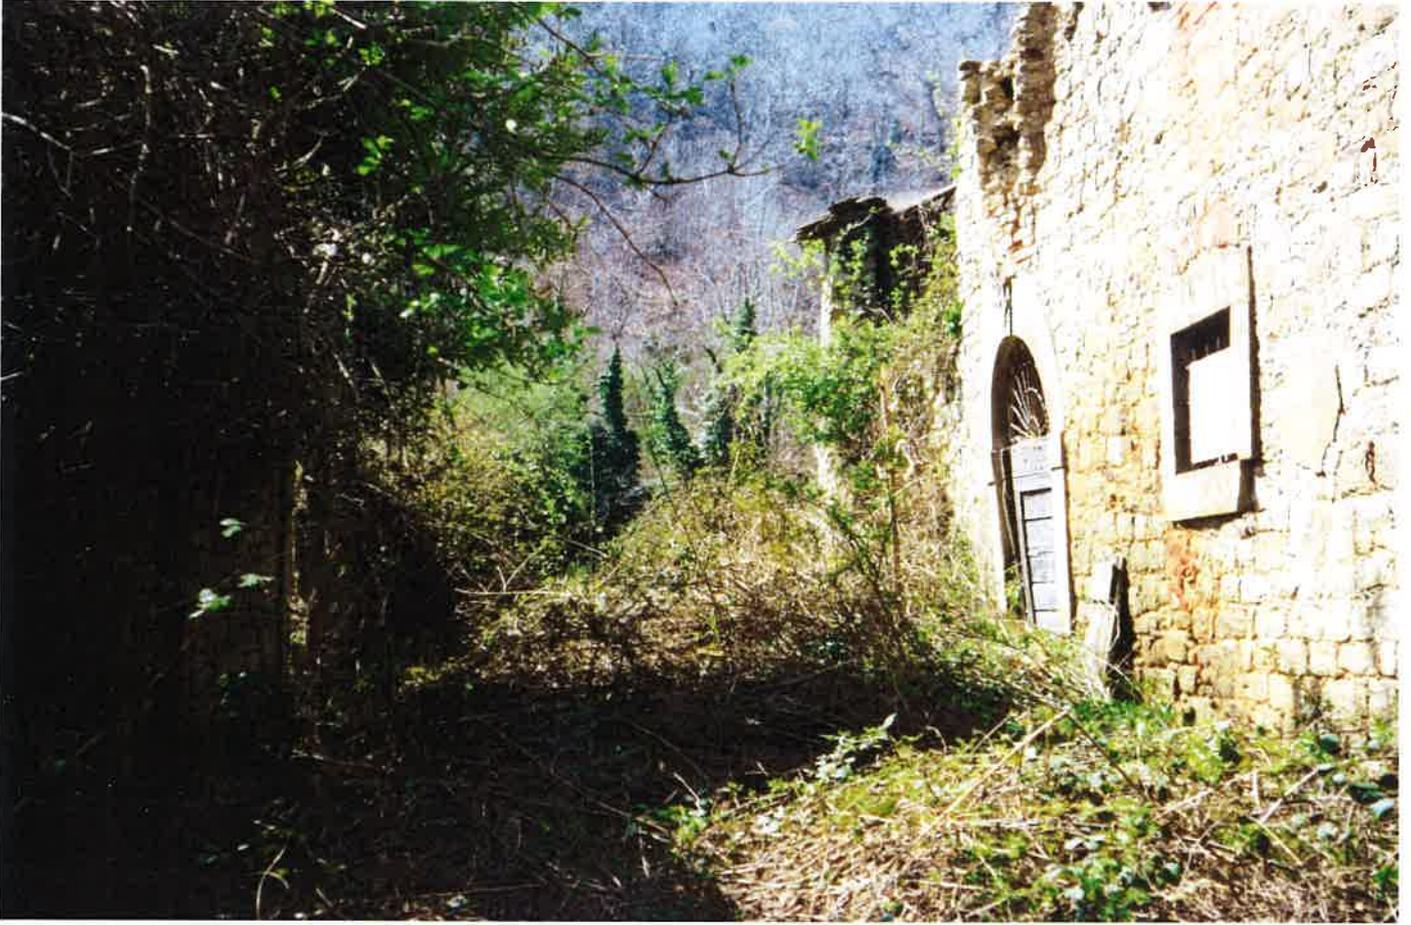
Veduta del passaggio tra orto "conclusus" ed edificio principale prima dei lavori

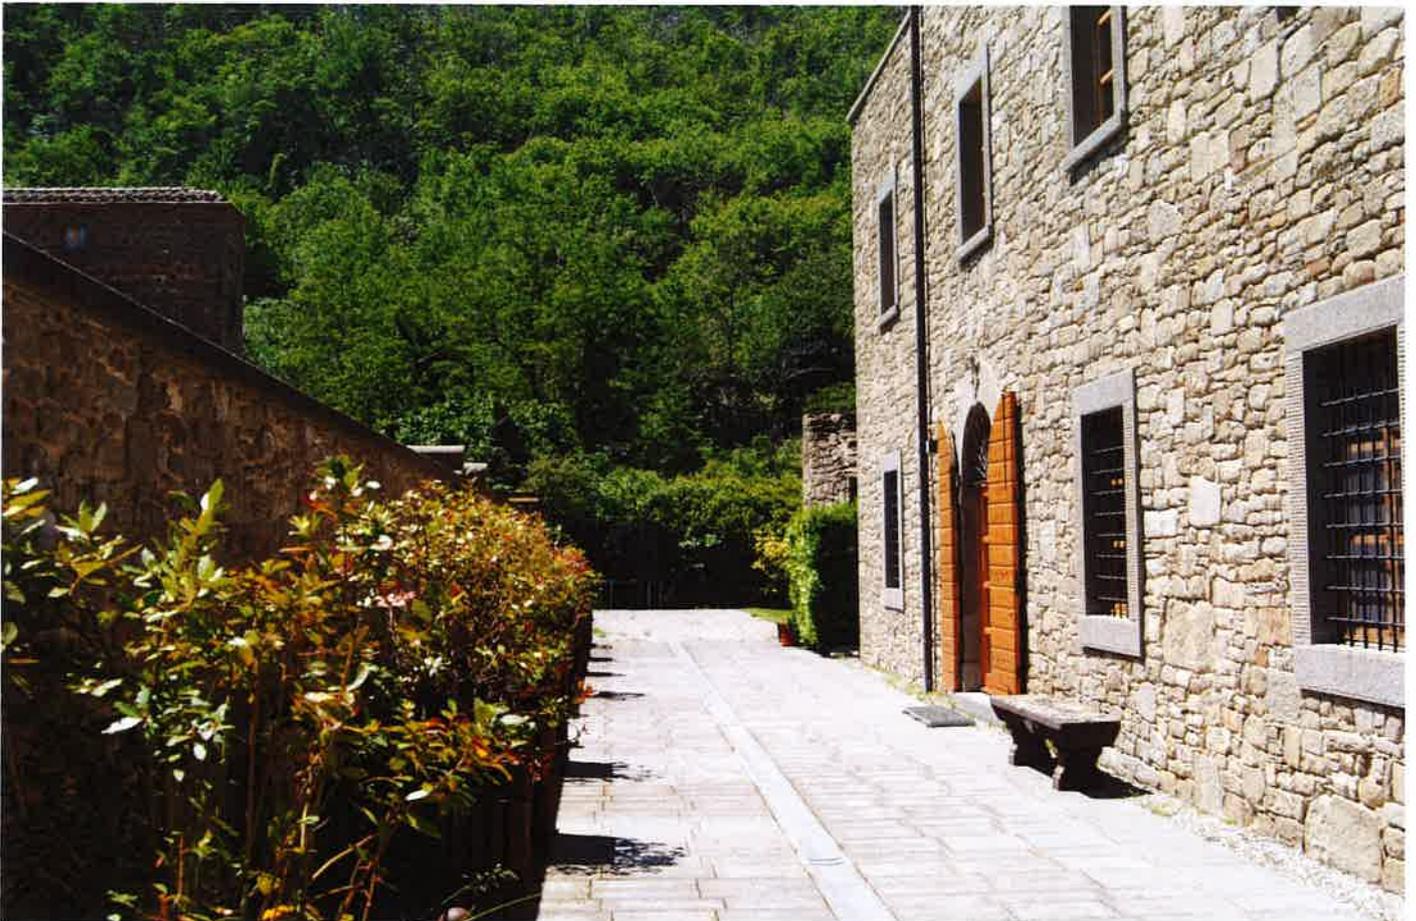
Stessa veduta a lavori ultimati

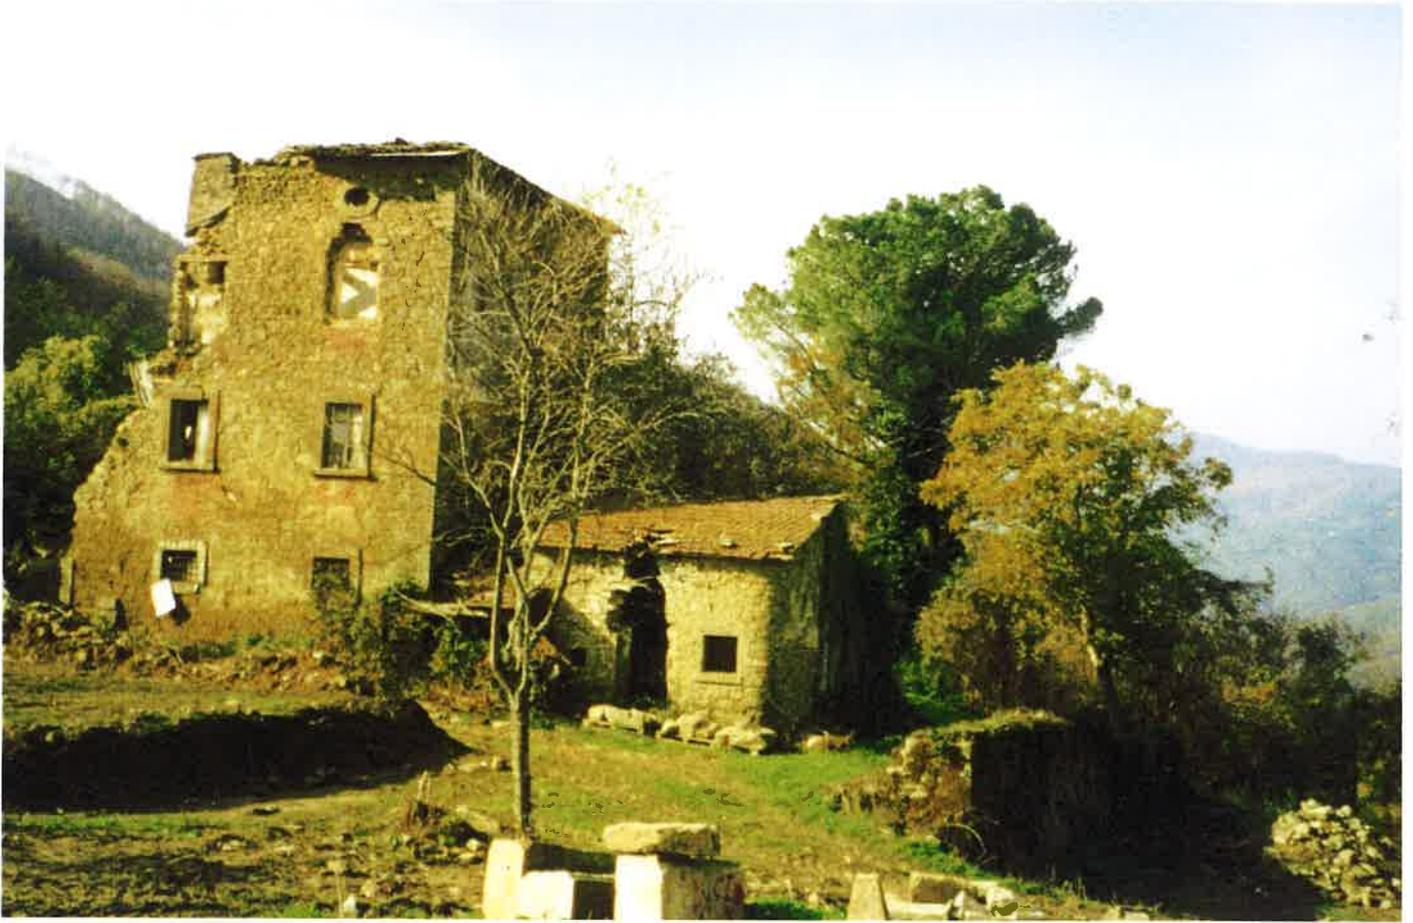
Veduta dell'edificio principale prima dei lavori

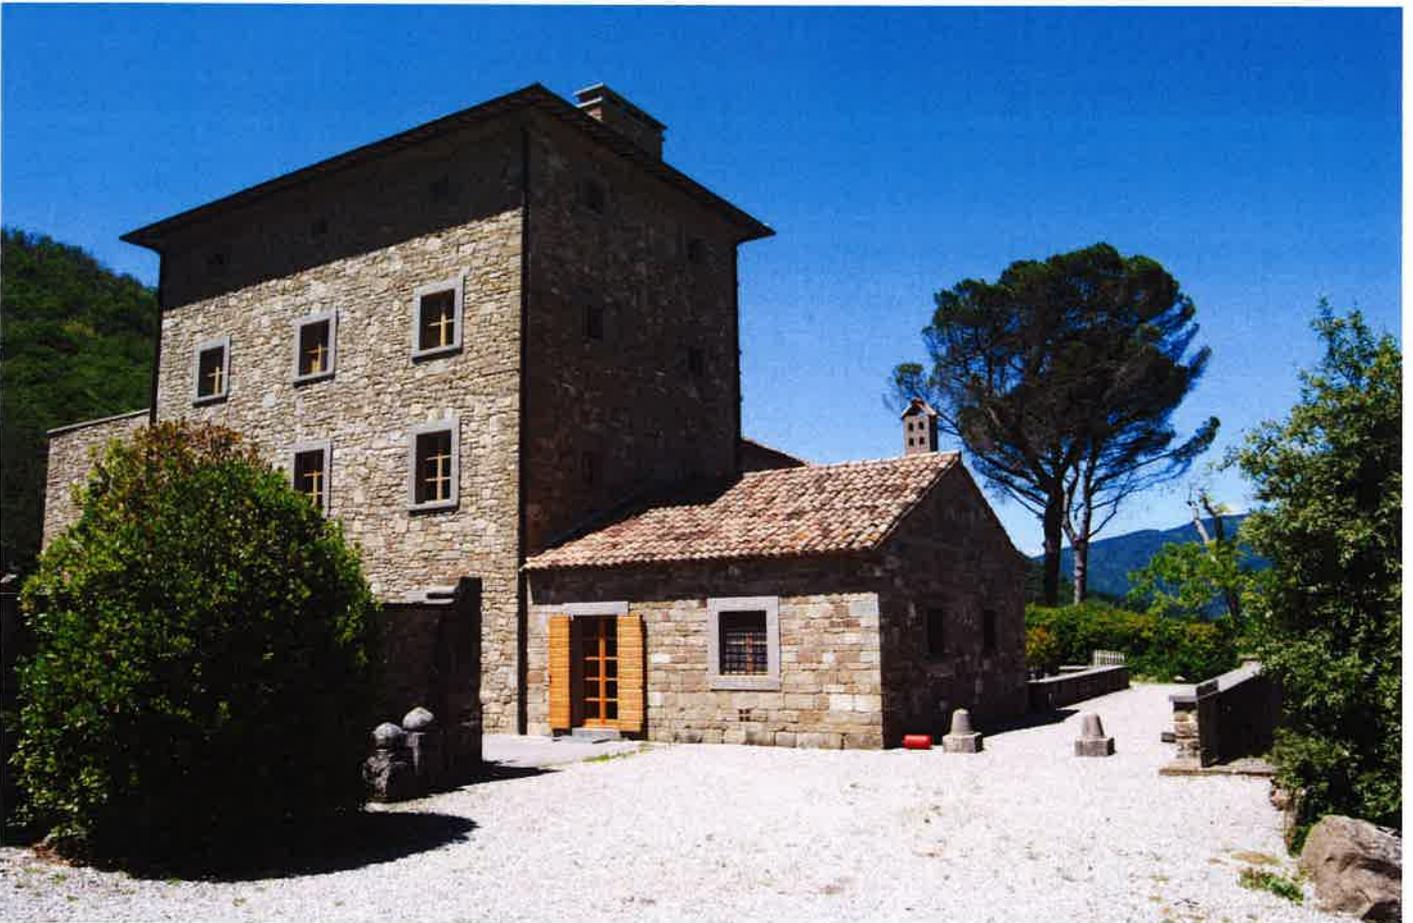
Stessa veduta a lavori compiuti

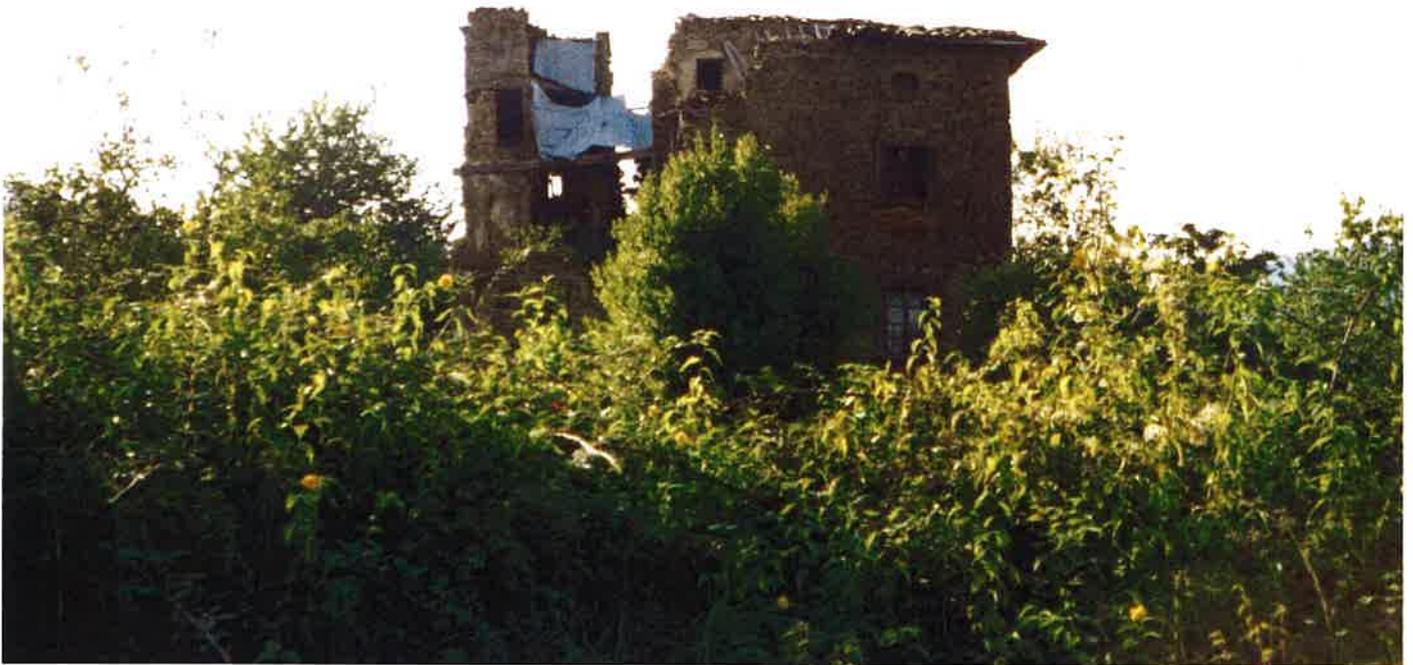
Il prospetto dell'edificio principale dall'orto "conclusus" prima dei lavori

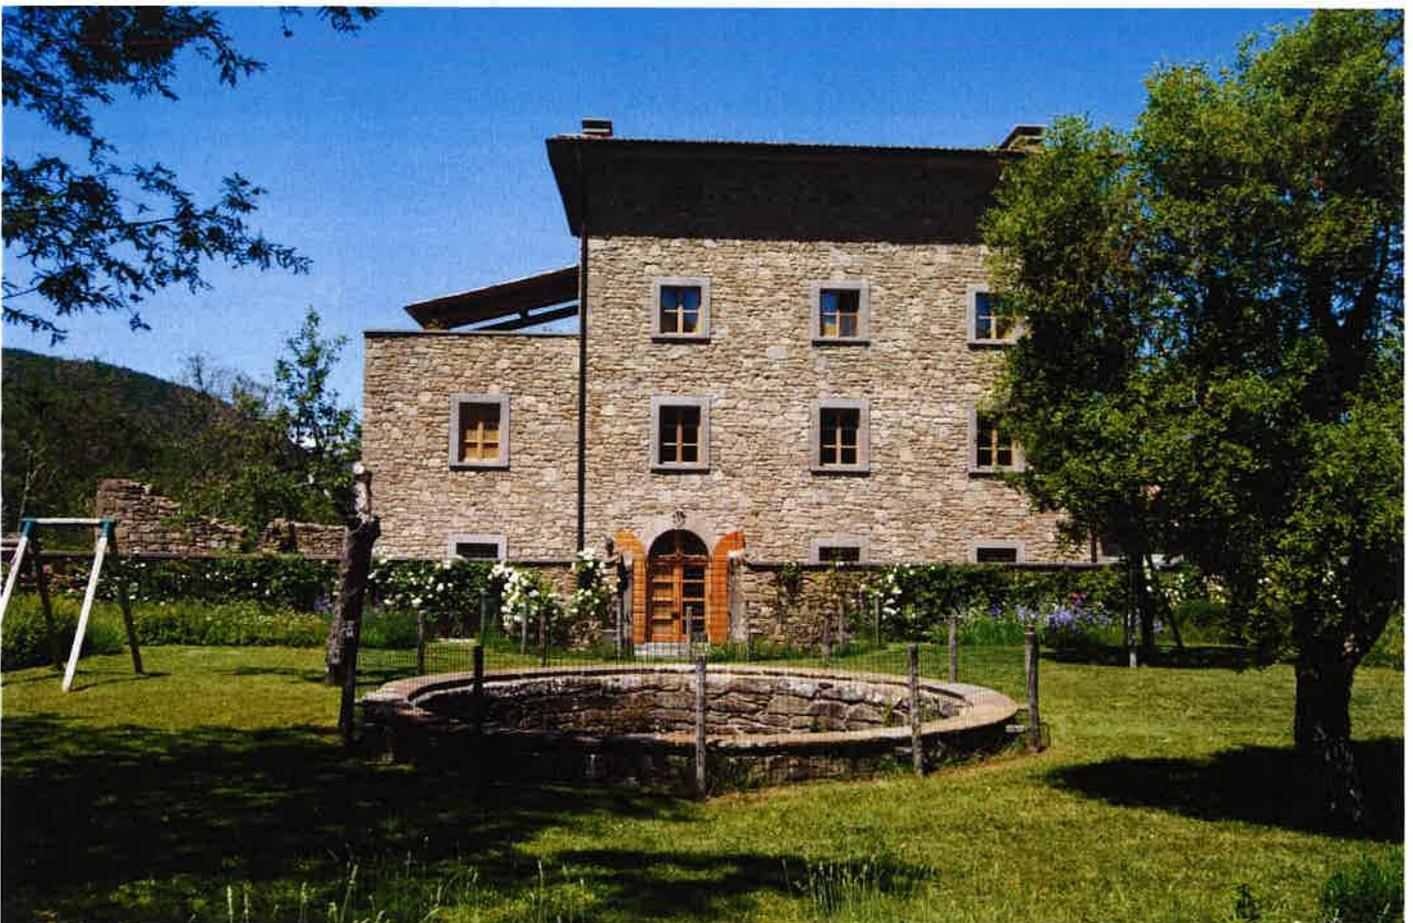
Stessa veduta a lavori ultimati

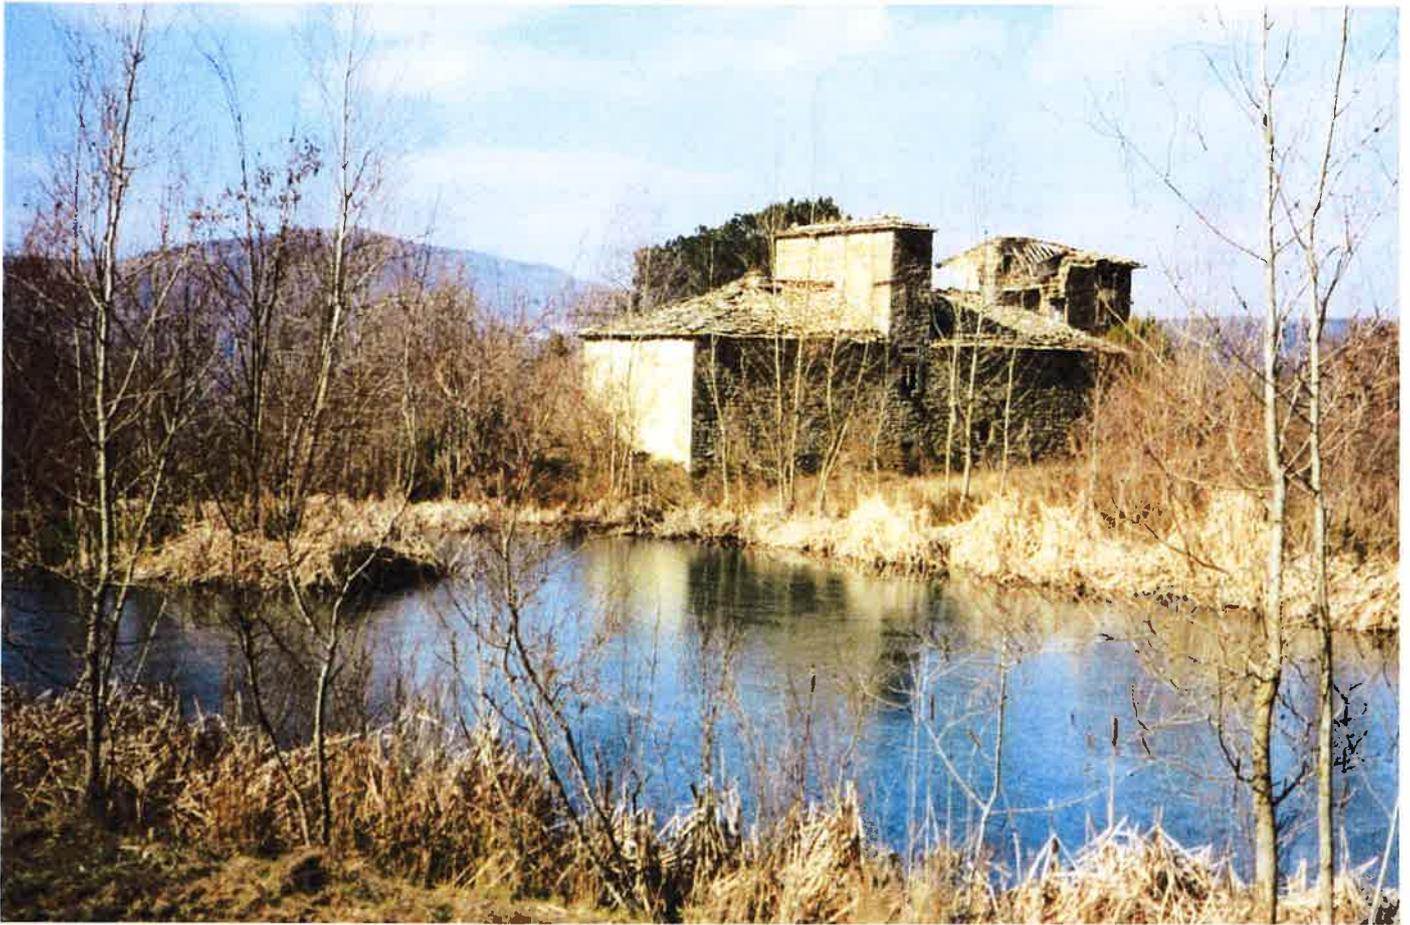
Veduta del retro del fabbricato secondario prima dei lavori

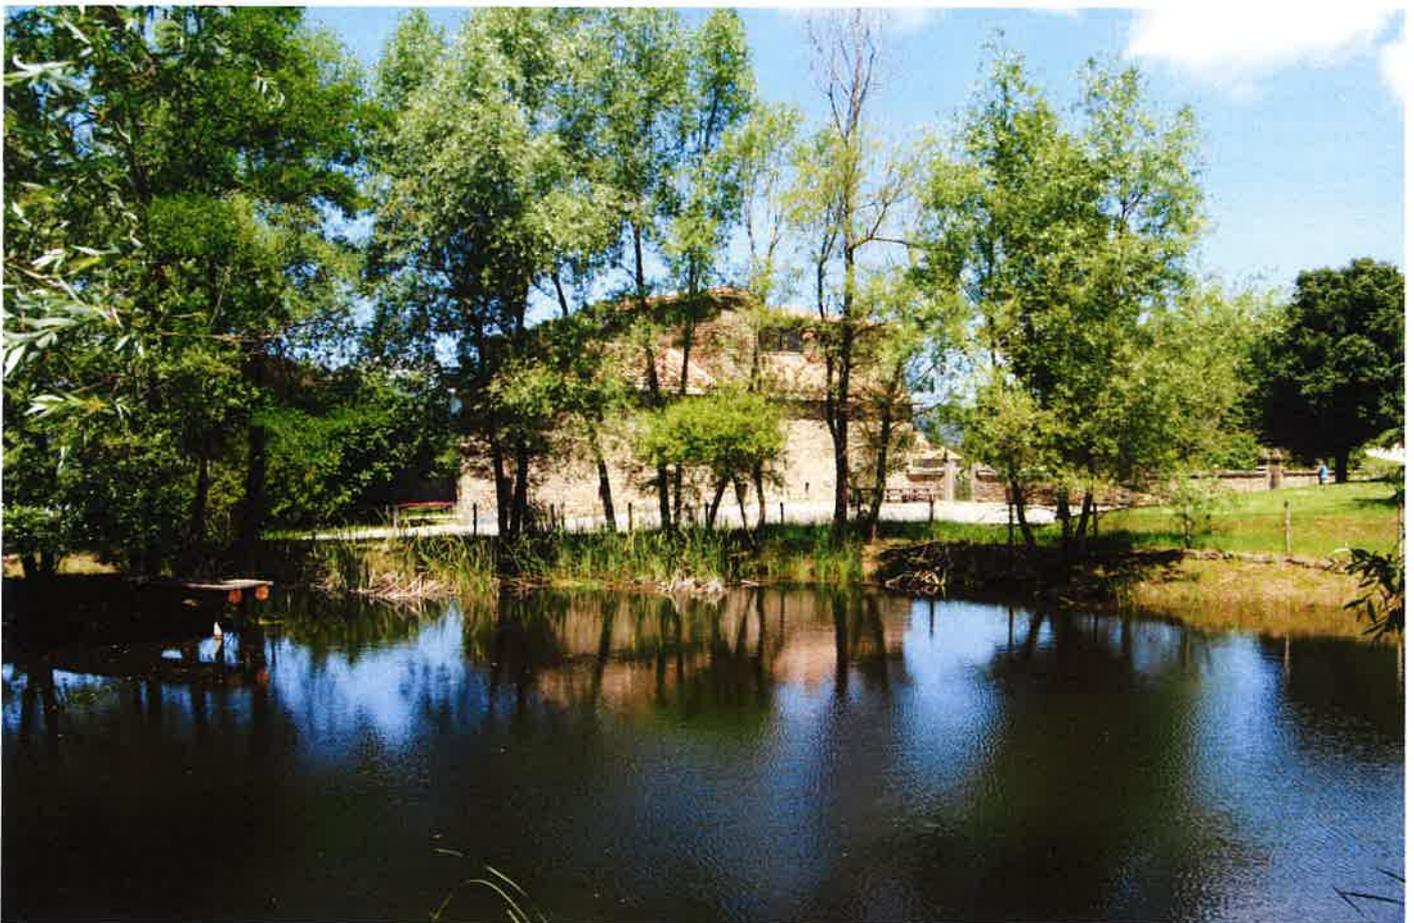
Stessa veduta a lavori ultimati

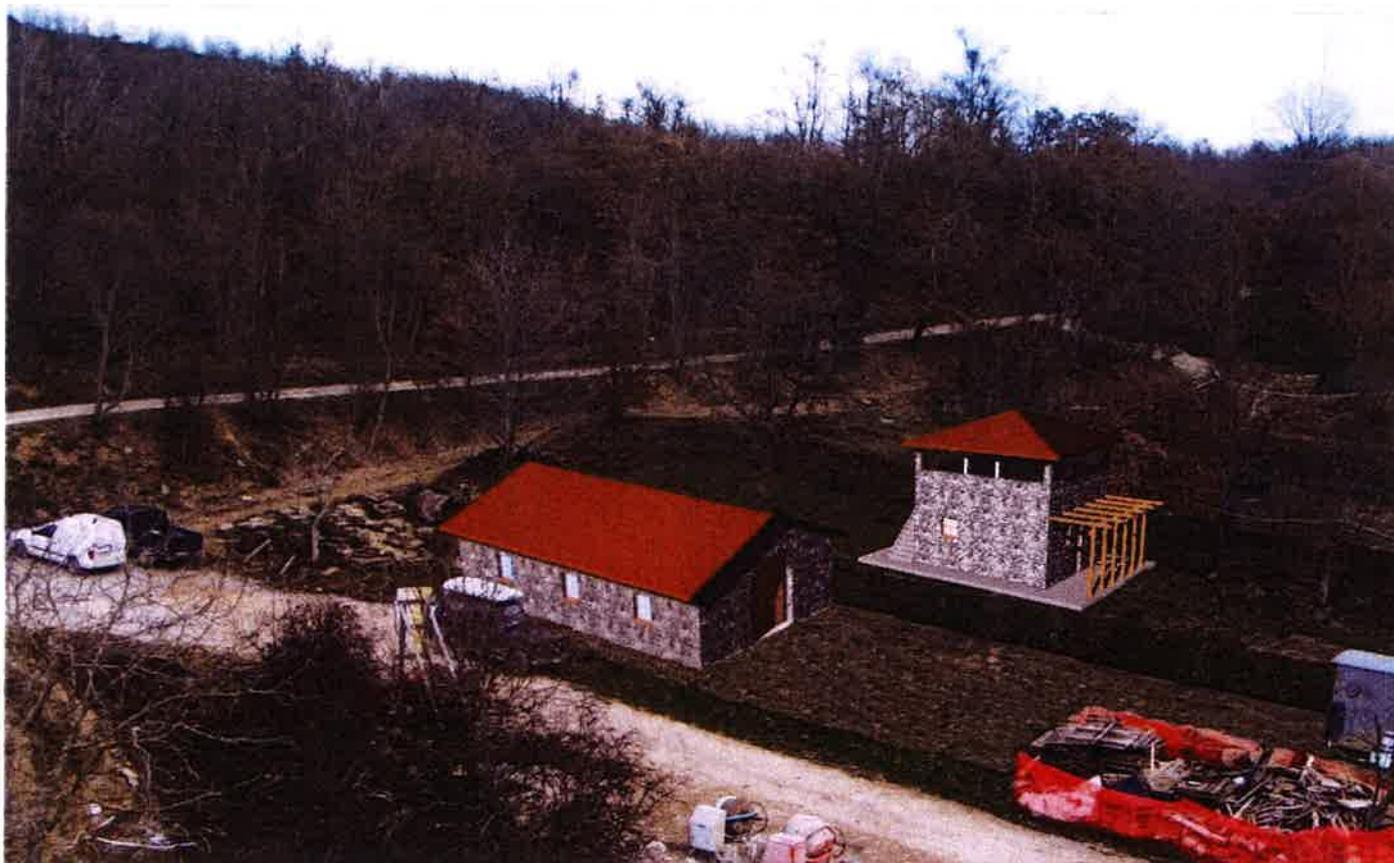
Estratto PdR approvato - fotomontaggio stessa area con edifici ricostruiti

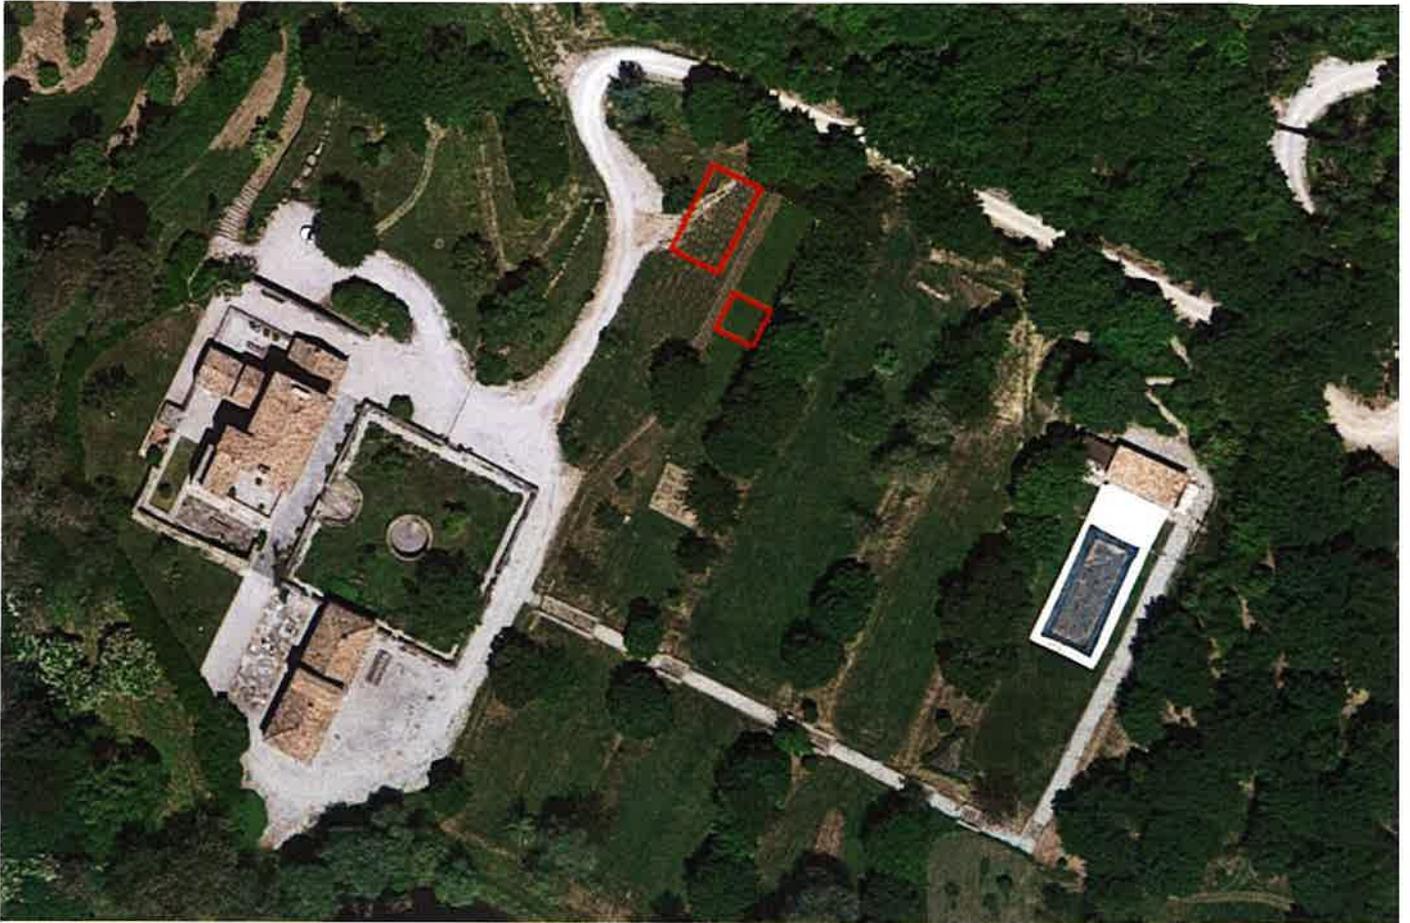
Veduta aerea con indicazione ingombro dei due edifici ricostruiti come da PdR approvato

La stessa posizione della ricostruzione, derivata dalle scelte operate nel PdR approvato, appare quella più congrua a tenere in secondo piano il nuovo edificio, incassandolo nei terrazzamenti più lontani e meno baricentrici rispetto al nucleo.

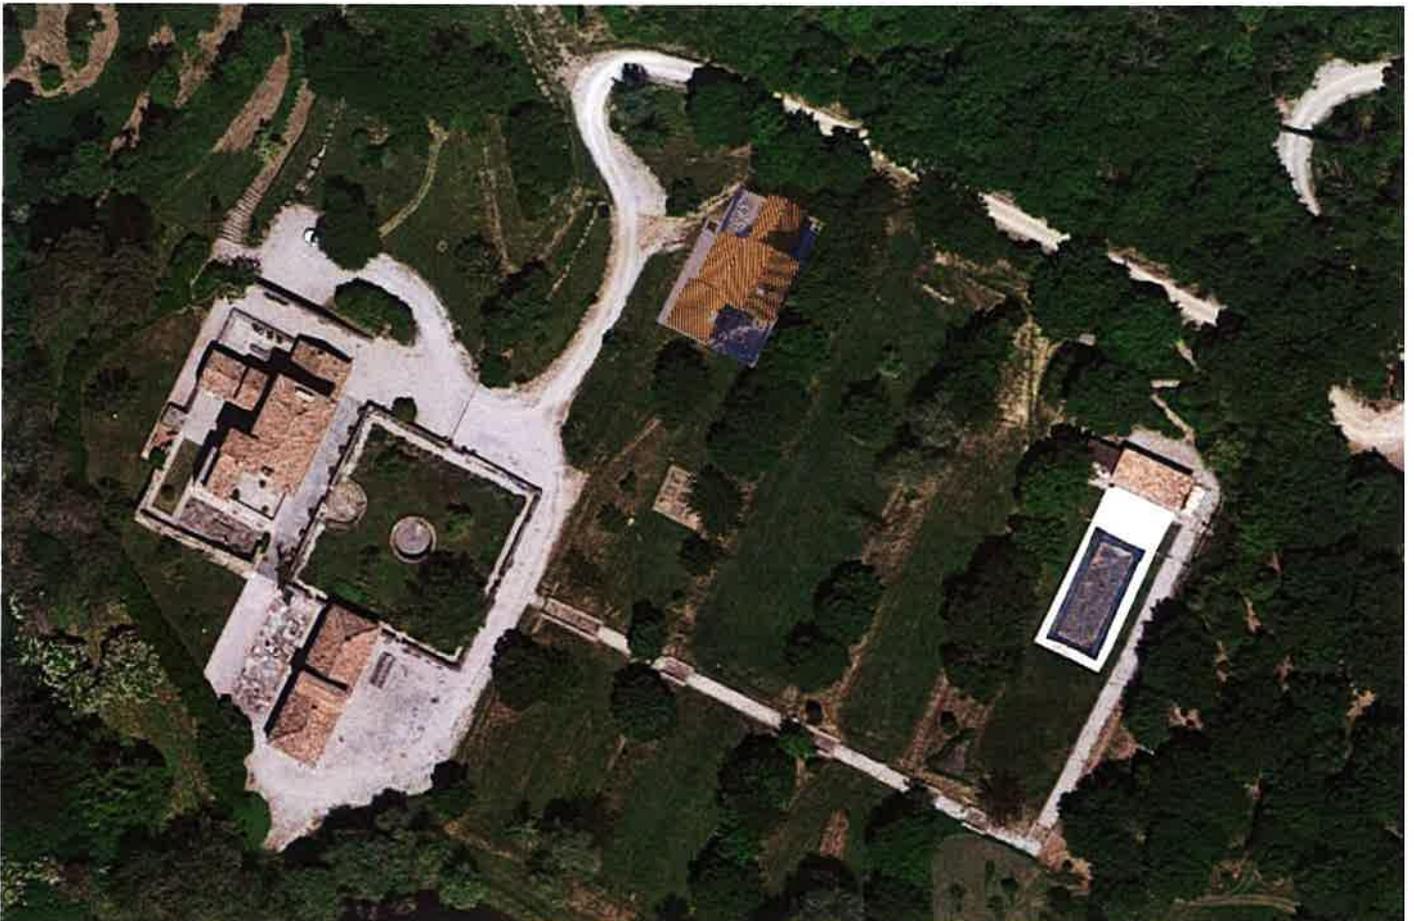
Veduta aerea con indicazione ingombro edificio ricostruito come da variante PdR

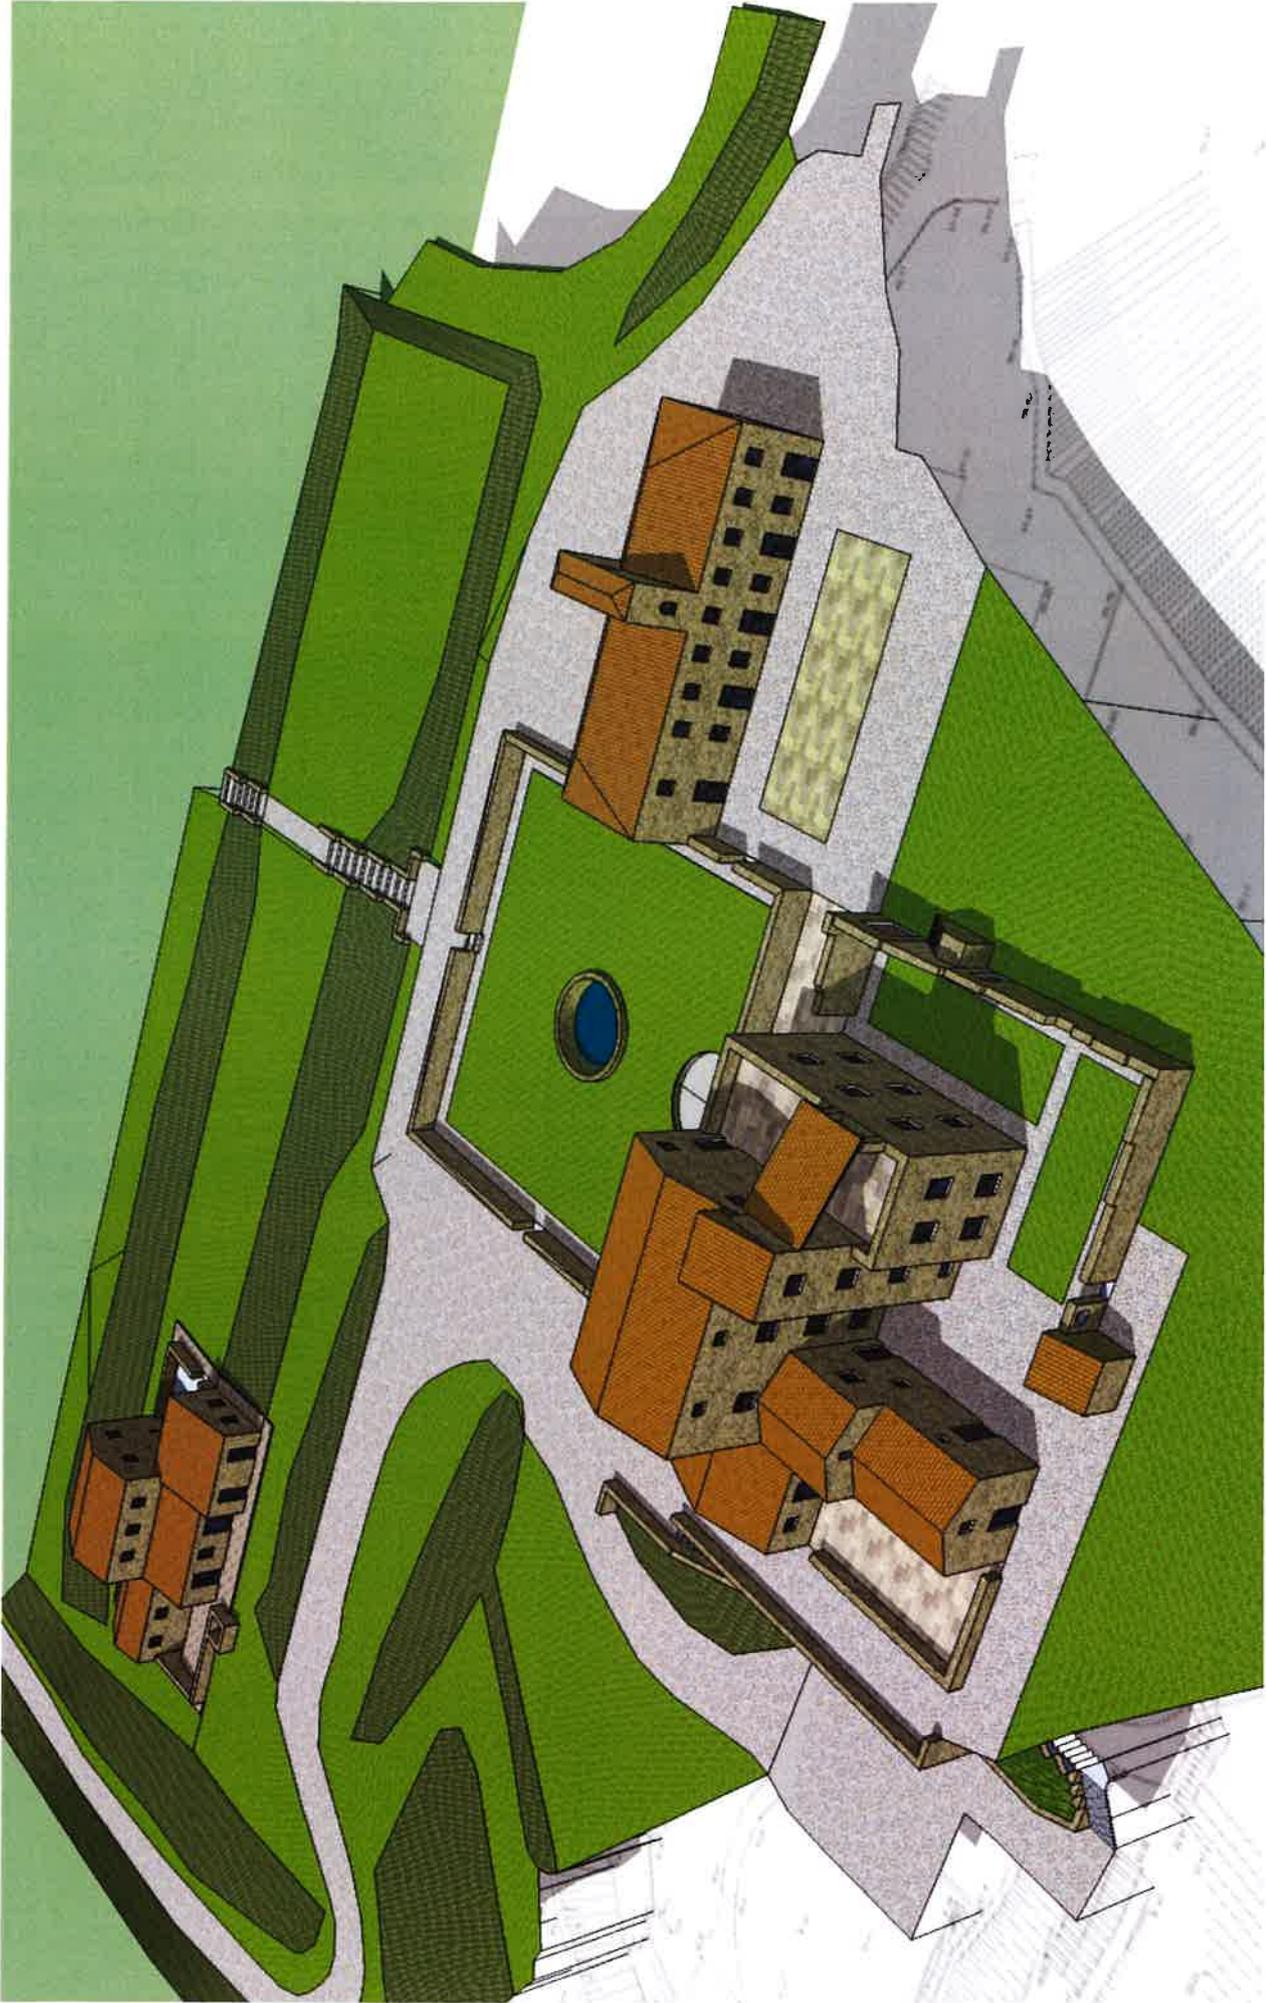
volo d'uccello - da ovest

Infine, per permettere una migliore comprensione dello stato dei luoghi, degli interventi ad oggi eseguiti e dell'inserimento nel contesto del nuovo fabbricato, oltre a documentazione fotografica rappresentante il complesso al momento dell'acquisto e come oggi recuperato, si allegano sia alcune sezioni ambientali che viste tridimensionali. Queste ultime, ricavate con accuratezza dal rilievo strumentale eseguito sull'intera area, illustrano chiaramente il carattere di secondarietà del nuovo edificio. Le viste tridimensionali sono state proposte senza rappresentare la vegetazione esistente per meglio permettere la lettura del rapporto tra luoghi ed edifici; di fatto gli alberi presenti contribuiscono ulteriormente a nascondere il nuovo edificio rispetto agli altri due, relegandolo a margine del bosco, circondato su tre lati da vegetazione, in contrapposizione con gli spazi aperti e dalla scarsa ed ordinata vegetazione del centro del complesso.
