Montemaggio - Variante Piano di Recupero

Integrazioni:

- note esplicative in merito alle modifiche apportate
 - documentazione fotografica e viste tridimensionali
-

giugno 2018

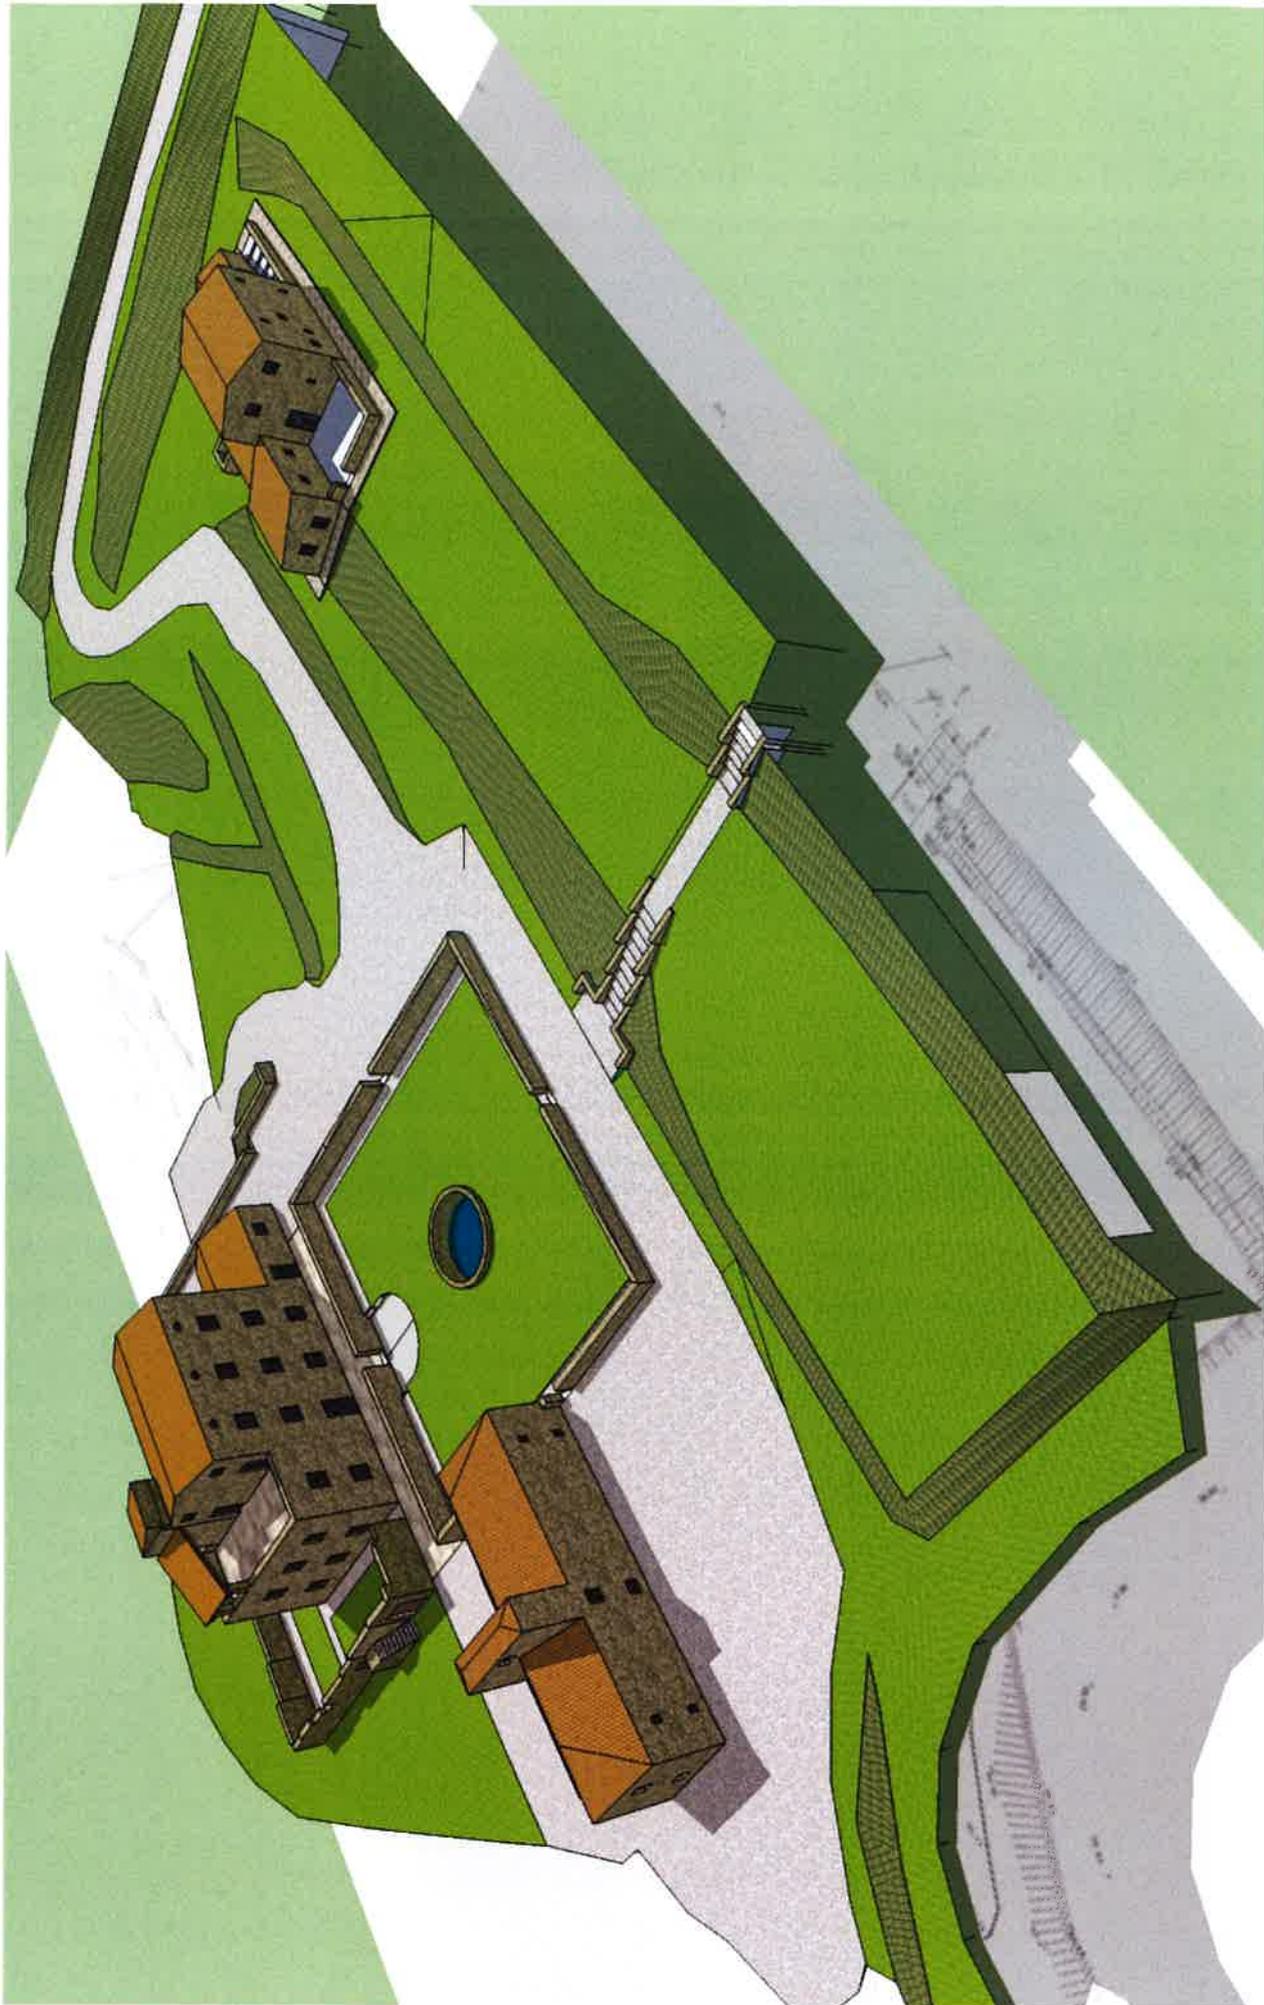
volo d'uccello - da sud-est

Infine, per permettere una migliore comprensione dello stato dei luoghi, degli interventi ad oggi eseguiti e dell'inserimento nel contesto del nuovo fabbricato, oltre a documentazione fotografica rappresentante il complesso al momento dell'acquisto e come oggi recuperato, si allegano sia alcune sezioni ambientali che viste tridimensionali. Queste ultime, ricavate con accuratezza dal rilievo strumentale eseguito sull'intera area, illustrano chiaramente il carattere di secondarietà del nuovo edificio. Le viste tridimensionali sono state proposte senza rappresentare la vegetazione esistente per meglio permettere la lettura del rapporto tra luoghi ed edifici; di fatto gli alberi presenti contribuiscono ulteriormente a nascondere il nuovo edificio rispetto agli altri due, relegandolo a margine del bosco, circondato su tre lati da vegetazione, in contrapposizione con gli spazi aperti e dalla scarsa ed ordinata vegetazione del centro del complesso.
